# *Les travaux de restauration dans l'église paroissiale de Hamm*

**L'église néogothique de Hamm recèle un joyau architectural insoupçonné : son chœur du XIV<sup>e</sup> siècle. Surprise supplémentaire, une fresque de la même époque qui vient d'être restaurée.**

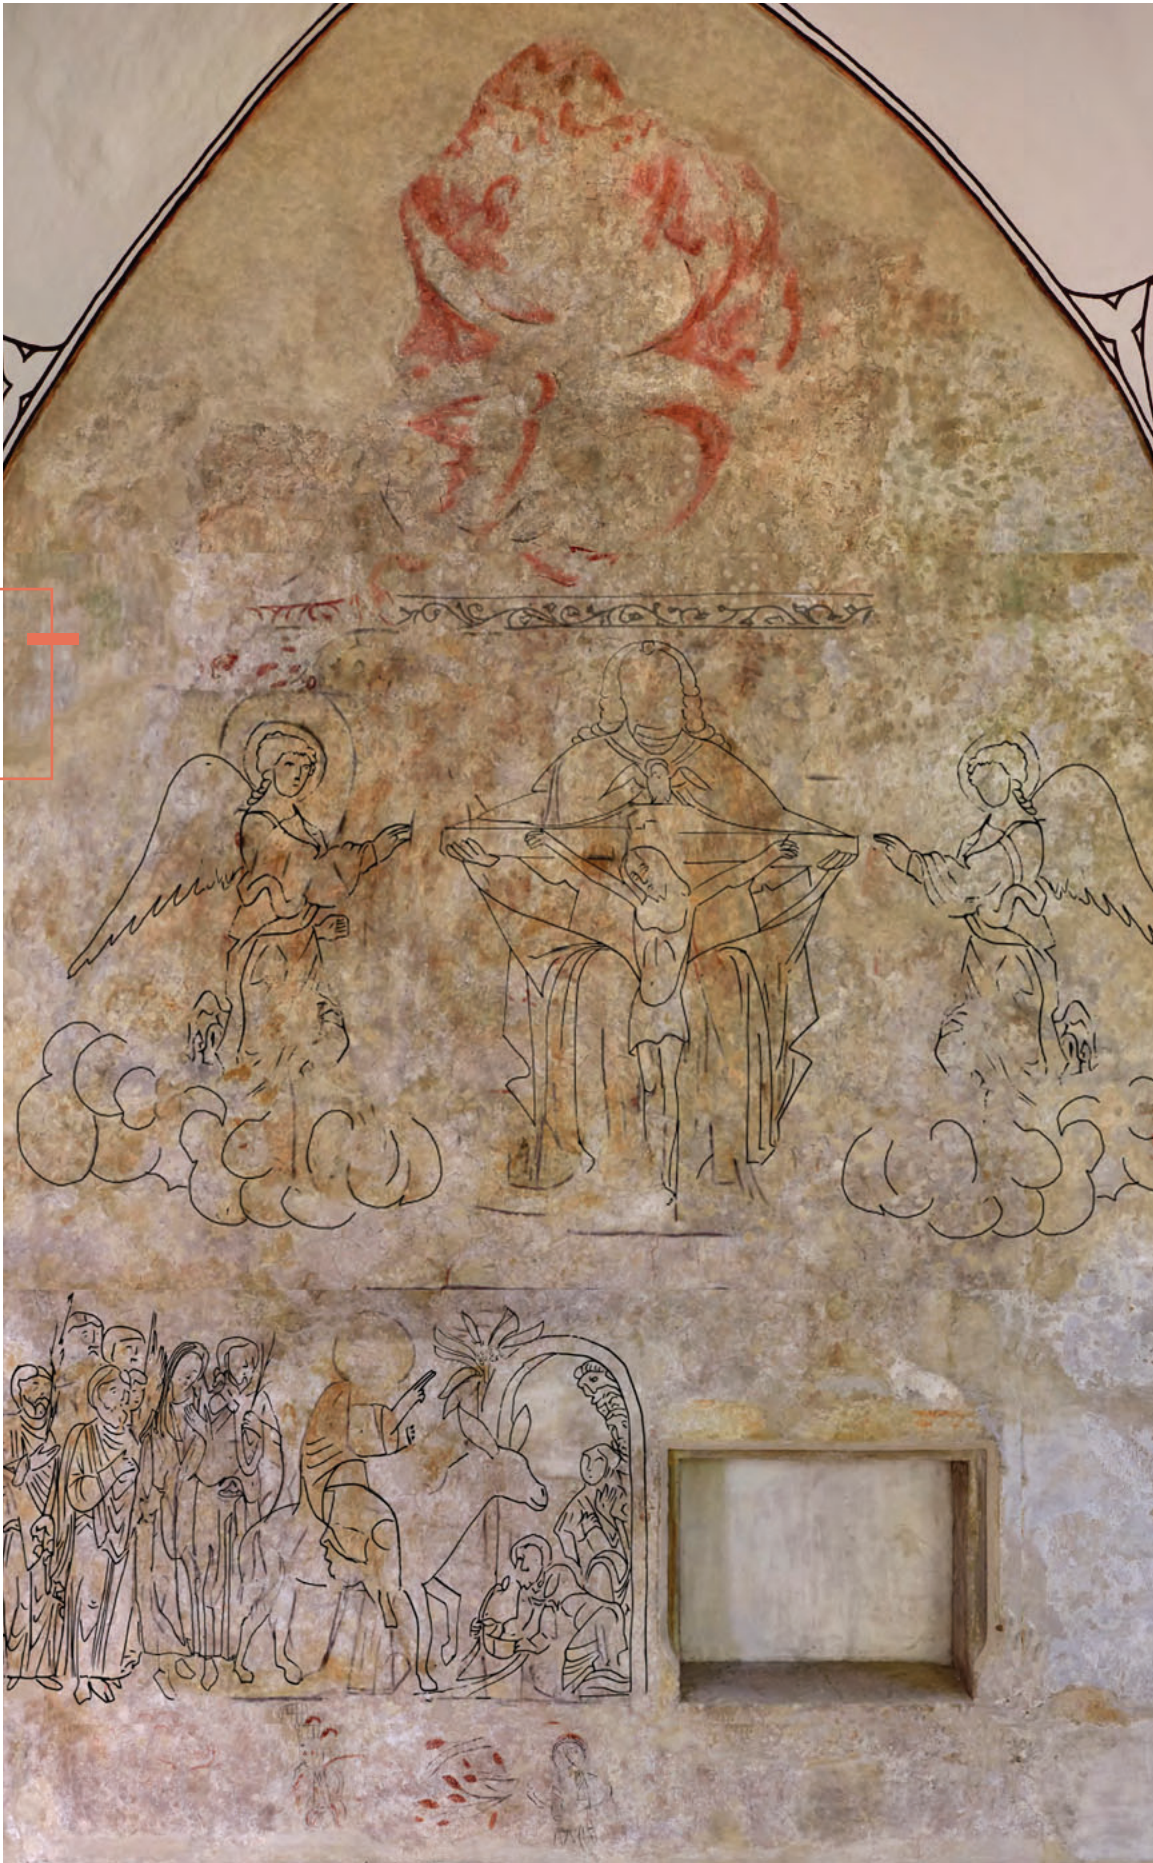
Reconstitution possible de l'ensemble de la peinture, une fois les vestiges dégagés

Actuellement, l'œil peut facilement discerner trois registres ou zones correspondant aux étapes de la réalisation de la fresque. Ce qui reste de la peinture du XIV<sup>e</sup> siècle, ce sont avant tout les *synopie* ou dessins préparatoires. Au-dessus d'une frise comportant un portrait et des motifs décoratifs se développe une scène qui représente vraisemblablement l'entrée de Jésus à Jérusalem. Sur le registre central semble figurer un trône de gloire : Jésus en croix tenu dans les bras de Dieu le Père. Entre les deux plane la colombe du Saint-Esprit. Le groupe est flanqué par deux figures d'anges. Le motif de la zone supérieure saute à l'œil par

sa teinte rouge bien conservée. À première vue il fait penser à une composition architecturale, par exemple une rosace. Or, cette interprétation ne résiste pas à un examen approfondi. Pour l'instant, ce registre reste sans interprétation satisfaisante.

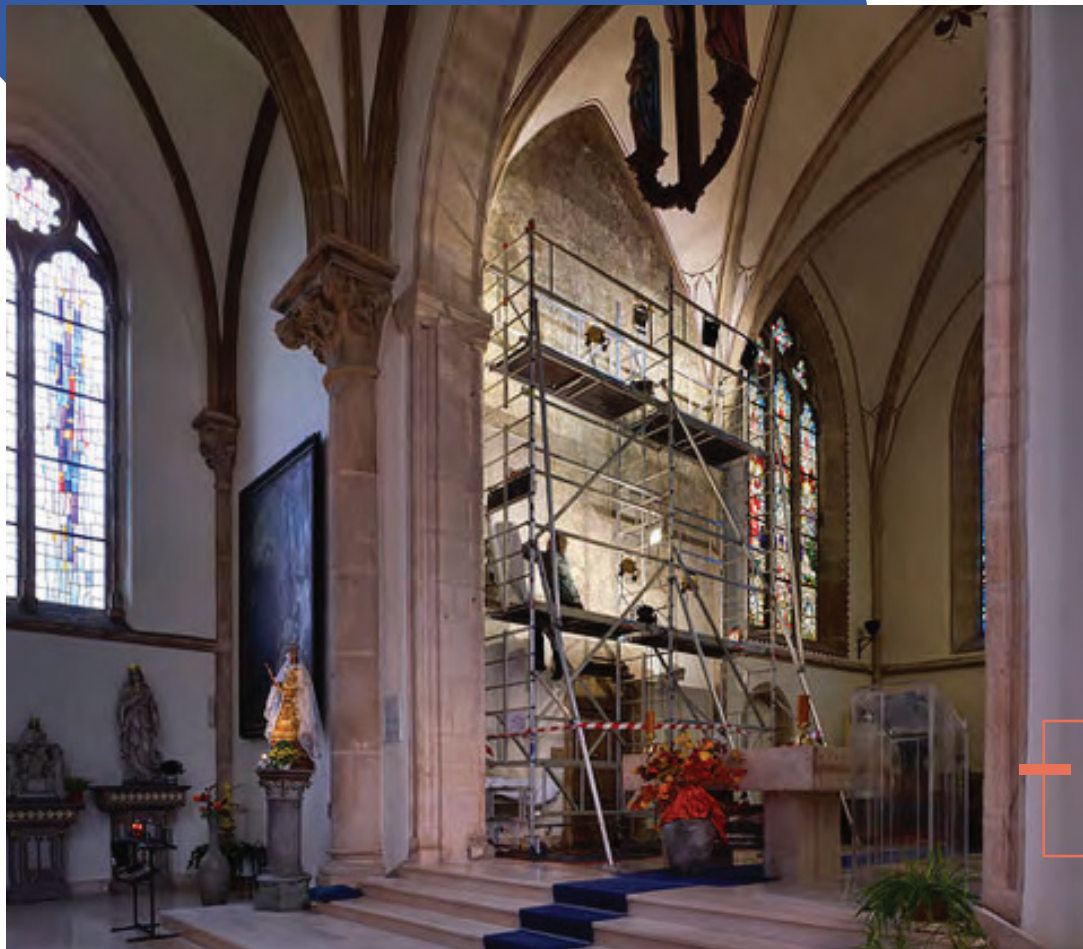
Les restaurateurs  
à l'œuvre

La restauration à proprement parler débuta par le nettoyage de la surface à l'aide de gommes spéciales pour enlever la première couche de saleté. Suivit l'application de compresses imbibées d'eau déminéralisée et de bicarbonate de sodium. Un lavage à l'éponge compléta cette opération. Une nouvelle fixation des couches picturales se fit par l'application d'une solution acrylique. Afin de créer une surface lisse et uniforme, les saillies et débordements des bouchages furent enlevés au scalpel. Les micro-organismes, surtout fort développés dans la partie supérieure, subirent un traitement par compresses d'ammonium. Des injections permirent de combler les poches d'air et d'accroître la stabilité du support. Les fonds présentant de nombreuses traces de réparations et de bouchages furent harmonisés par un badigeon de chaux. Les plages colorées subsistantes

ont pu être restaurées ponctuellement par glacis d'aquarelle. L'opération se termina par l'application d'un produit destiné à garantir la protection et la conservation à long terme.
